# TRIBUNALE ORDINARIO - FERMO

# 219/2016

## CONSULENZA ESTIMATIVA GIUDIZIARIA

**A** villa singola a PORTO SAN GIORGIO Via Tiziano Vecellio 53, della superficie commerciale di **368,70 mq** per la quota di:

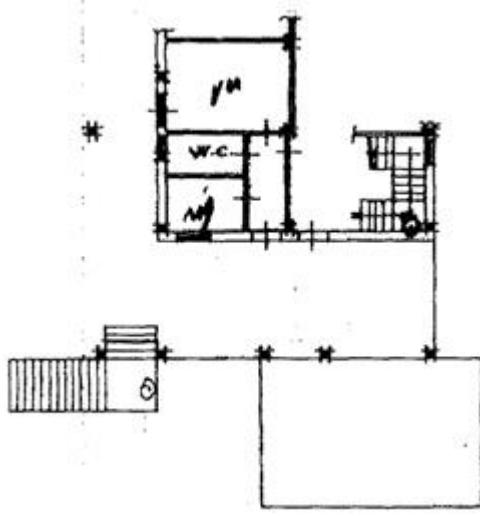
Planimetria catastale sub 2

Sono state rilevate le seguenti difformità: le planimetrie catastali dei subalerni 2 e 3 non risultano conformi per la mancata rappresentazione dei vani ricavati dalla chiusura portico lato est. Inoltre i due subalerni dovranno essere fusi in quanto si configura come unica unità immobiliare residenziale, come da stato autorizzato.

Le difformità sono regolarizzabili mediante: Presentazione pratica Docfa per rappresentazione planimetria conforme allo stato dei luoghi e fusione di subalerni

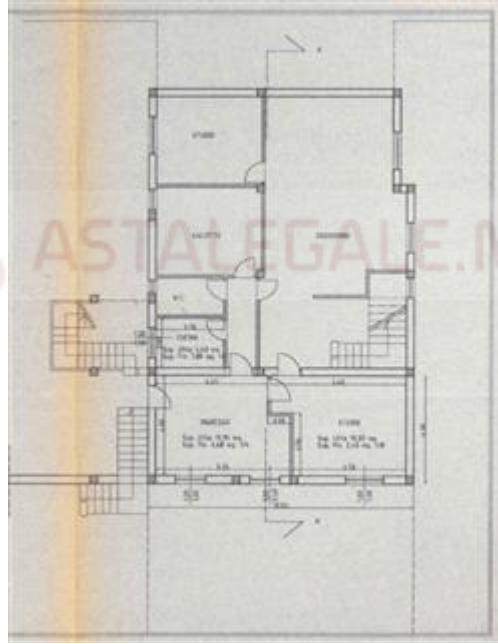
Planimetria autorizzata Piano Terra

Sono state rilevate le seguenti difformità: La PARETE OVEST sarebbe dovuta configurarsi come "interrata", ad eccezione del locale tecnico centrale termica nell'angolo N-O, invece risulta completamente fuori terra e con un ampliamento nello studio al Piano Primo di 1.25 m (misura interna), comportando un aumento volumetrico non sanabile, tale porzione dovrà essere chiusa attraverso la realizzazione di una tamponatura rispettando la misurazione come da planimetria concessa. Il SOTTOTETTO autorizzato prevedeva locali con altezza interna da 0.00 a 1.60 porzione Ovest, e da 0.00 a 1.80 m per la porzione Est. E' stato realizzato invece un sottotetto avente altezza misurata da 1.30 a 3.05m al colmo per la parte Est, accessibile tramite scala interna e nel quale sono stati ricavati una grande sala, un bagno e due stanze. Si dovrà demolire l'intera copertura e riportarla

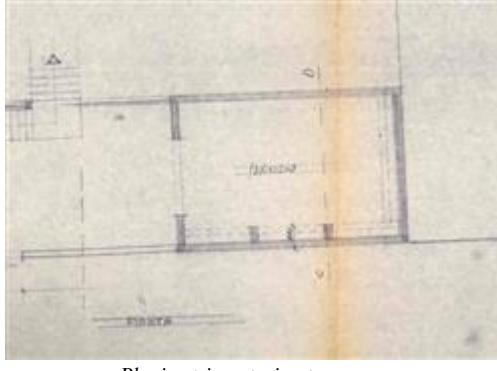
il locale garage è stato autorizzato come seminterrato, la maggior volumetria non è sanabile pertanto dovrà essere ripristinato lo stato concesso.

*Planimetria autorizzata garage*

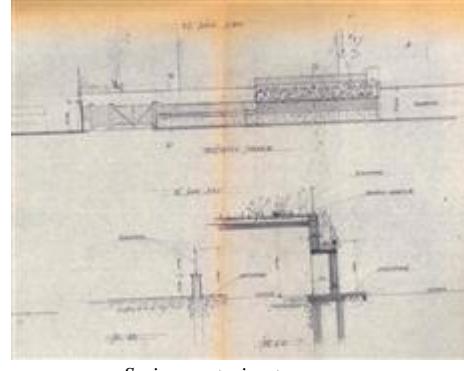
*Sezione autorizzata garage*

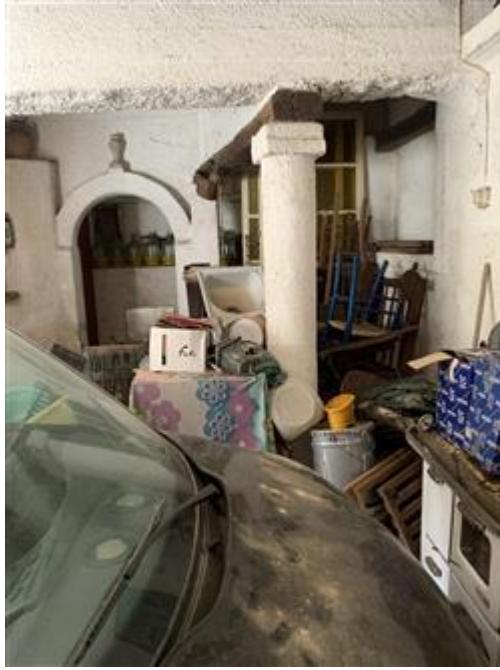
*Locali realizzati senza autorizzazione*

**cantina.** Tali locali essendo stati realizzati senza autorizzazione alcuna dovranno essere tombati, in quanto da colloqui intercorsi con l'ufficio tecnico del Comune di Porto San Giorgio, non possono essere oggetto di sanatoria ma è necessaria la rimessa in pristino dello stato concesso.

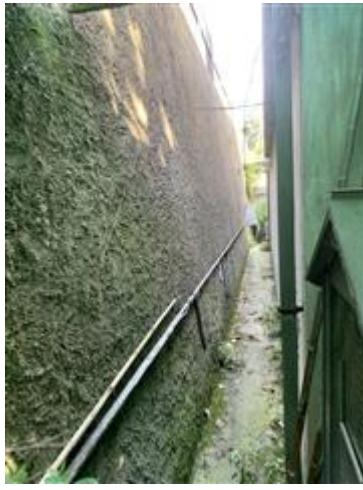
L'intero villino risulta completamente libero sui lati mentre la parete verso Ovest e porzione del lato Nord sarebbero dovuti configurarsi come interrati.

Lato Ovest - porzione da rendere interrata come stato concesso
