**Esecuzione Immobiliare
R.G.N. 103/2014 + 131/2021**

**Consulenza Estimativa Giudiziaria
VALUTAZIONE IMMOBILIARE**

**LOTTO C
EDIFICIO E ACCESSORIO**

Edificio di civile abitazione ai PT e P1, Locale accessorio al PT (staccato)

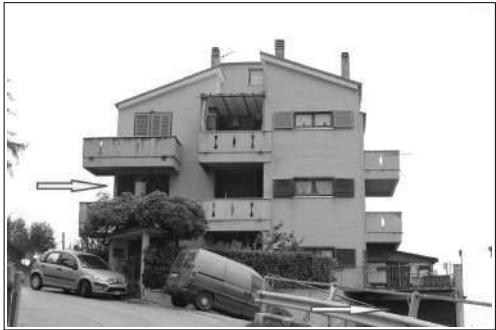
LOTTO A

Appartamento di civile abitazione al P1 e locali accessori al PS1

FERMO (FM), Via Donato Bramante civ. 7
Fog. 43, part. 208, sub 9

Garage al PS1

FERMO (FM), Via Donato Bramante civ. 7
Fog. 43, part. 208, sub 11

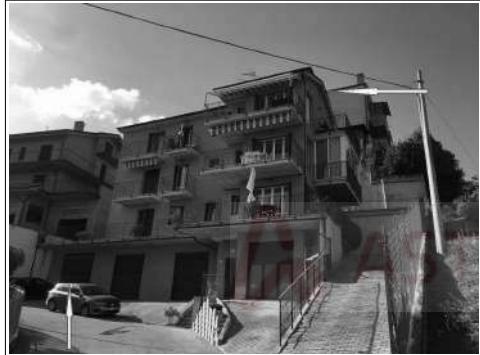
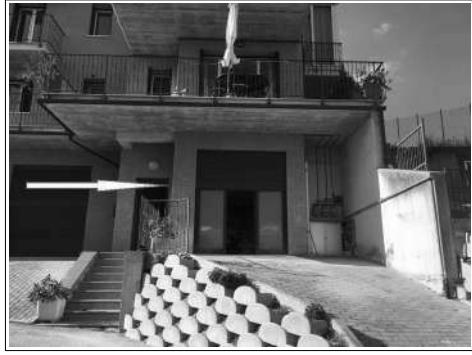
LOTTO B

Appartamento di civile abitazione al P2

FERMO (FM), Via Donato Bramante civ. 10/C
Fog. 43, part. 477, sub 9

Garage al PS1

FERMO (FM), Via Donato Bramante snc
Fog. 43, part. 477, sub 10

FERMO (FM), Via Donato Bramante snc
Fog. 43, part. 477, sub 11

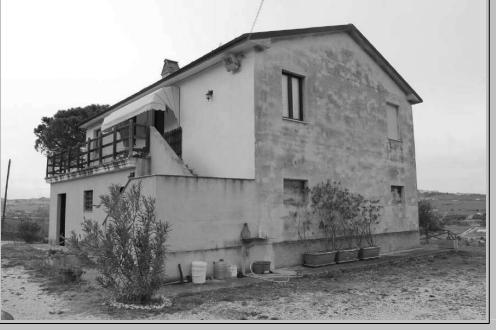
LOTTO C

Edificio di civile abitazione ai PT e P1

FERMO (FM), Contrada Bore di Tenna civ. 72
Fog. 27, part. 135, sub ---

Locale accessorio al PT (staccato)

FERMO (FM), contrada Bore di Tenna
Fog. 27, part. 135, sub ---

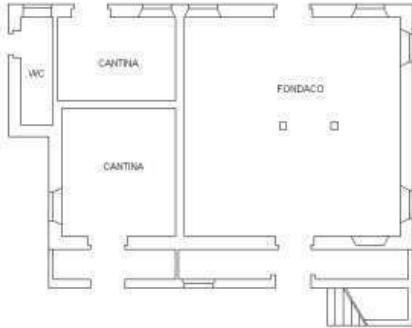
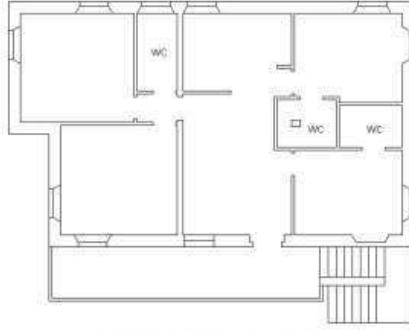
Planimetria catastale

PIANO TERRA H = 2,90

PIANO PRIMO H = 2,85

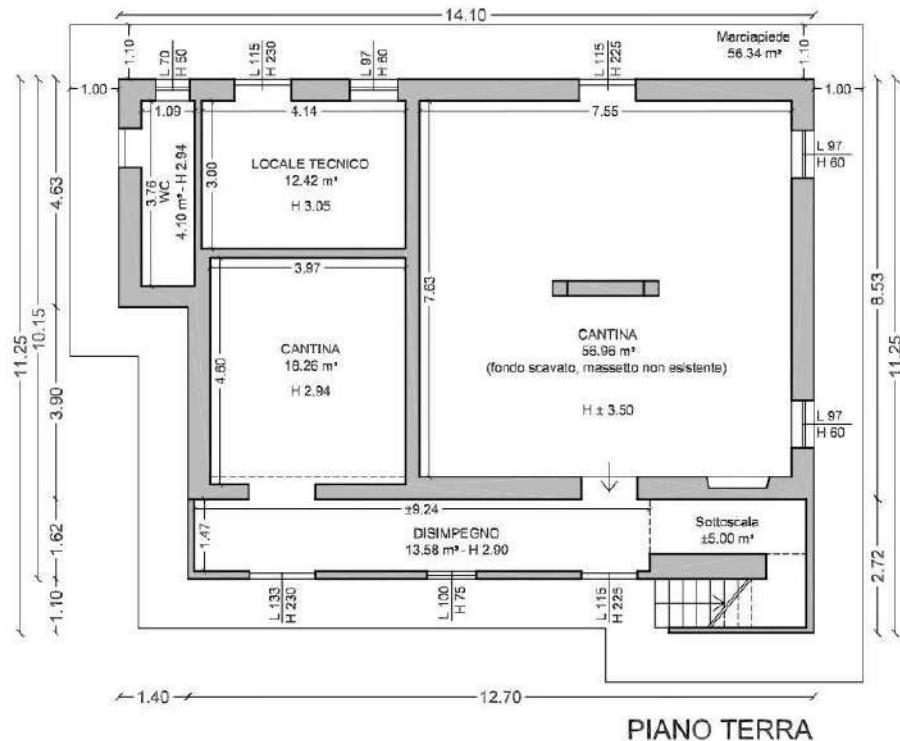
PIANO TERRA

Schema grafico dei beni rilevati in sito

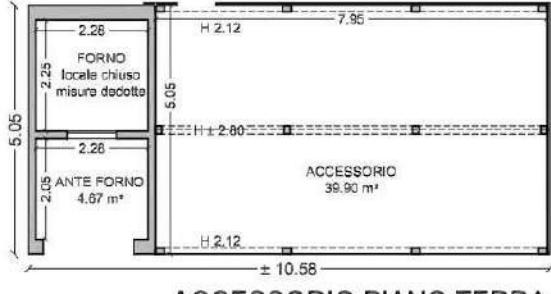
ACCESSORIO PIANO TERRA

L'accessorio, di circa 41.00 m² lordi, deriva dalla ristrutturazione di una vecchia porcilaia ed è costituito da un corpo in muratura con tetto in coppi (forno e locale antistante) e da un locale con pavimento in cls, tetto in legno impermeabilizzato, pareti est e nord in muratura e legno e parete sud aperta, provvista di "pannelli" in plastica per la chiusura, rimovibili.

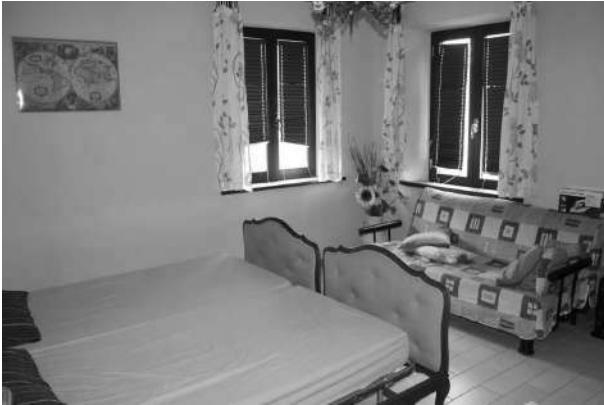
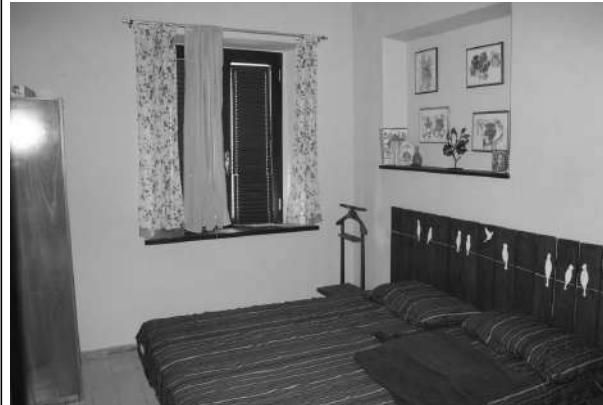
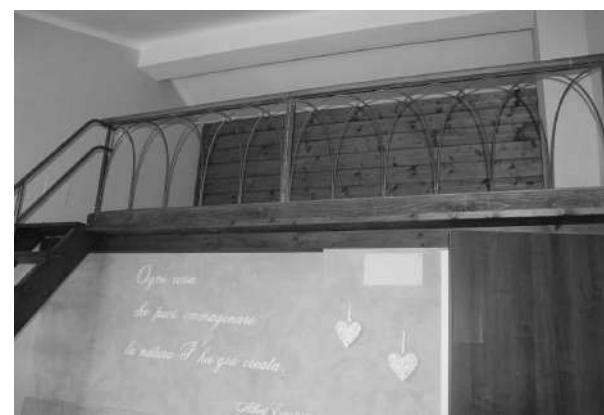
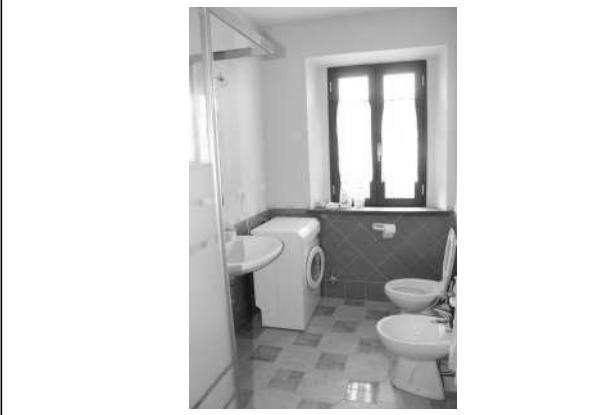
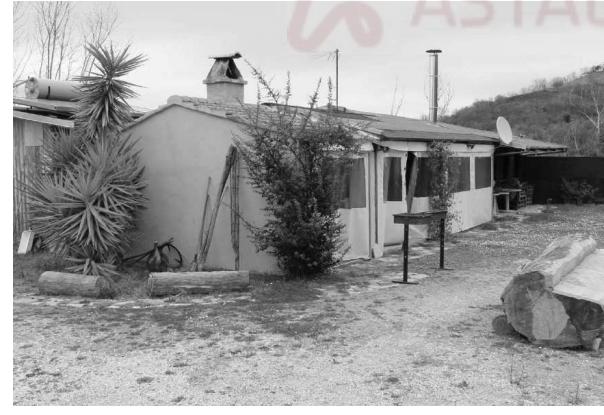
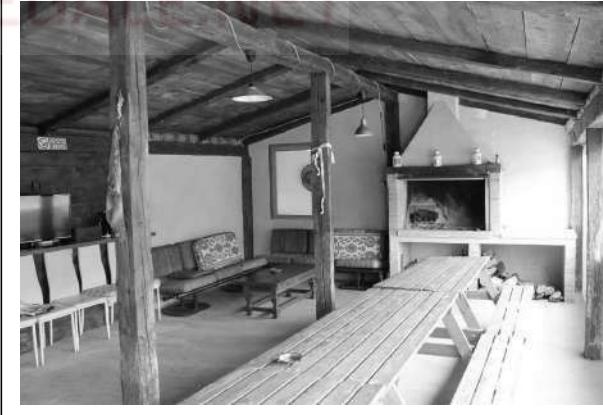
Classe energetica:	assente
Criticità:	i due piccoli bagni a servizio delle camere da letto poste a est (un wc per camera) presentano una altezza interna di 2.20 m, non conforme a quella minima di 2.40 m prevista dagli standard igienico sanitari ai sensi del DM 5 luglio 1975

ABITAZIONE LATO OVEST	ABITAZIONE LATO SUD-EST
ABITAZIONE LATO NORD-EST	LOCALE ACCESSORIO PT
LOCALE ACCESSORIO PT	BAGNO PT, LATO OVEST
ABITAZIONE P1: SOGGIORNO-PRANZO	ABITAZIONE P1: CUCINA

ABITAZIONE P1: CAMERA LETTO SUD-OVEST	ABITAZIONE P1: CAMERA LETTO SUD-EST

ABITAZIONE P1: CAMERA LETTO CON SOPPALCO	ABITAZIONE P1: BAGNO PRINCIPALE

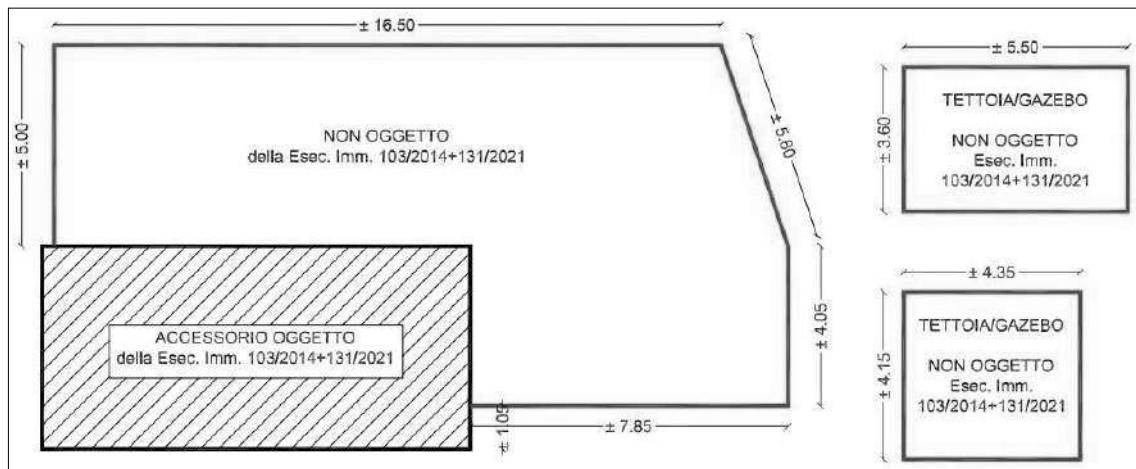
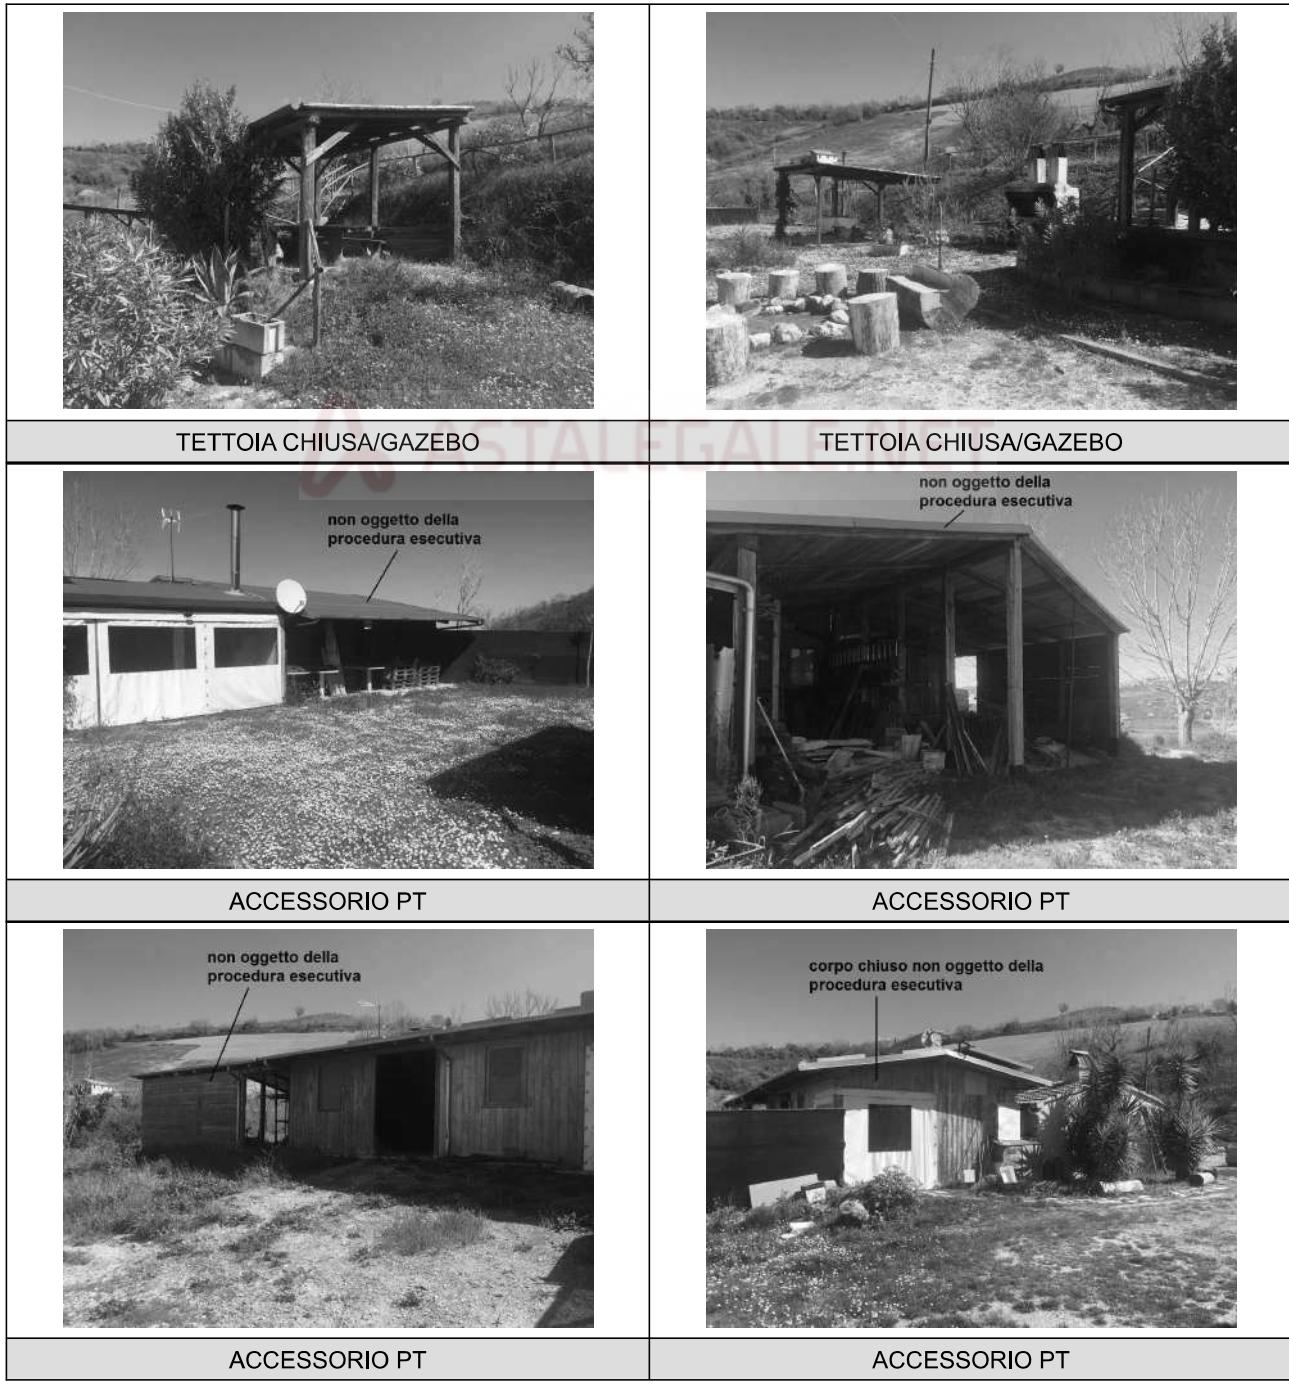
Seguono schema grafico dimostrativo e fotografie stato di fatto

All'interno del lotto particella 135 sono presenti dei corpi di fabbrica realizzati e/o rimaneggiati dall'attuale proprietà, non accatastati, non ricadenti nella procedura esecutiva e **con lo stato di fatto non legittimato da alcun titolo edilizio abilitativo** (cfr. al punto 5.1, conformità edilizia).

(in rosso gli accessori non oggetto della Esecuzione Immobiliare 103/2014 + 131/2021)

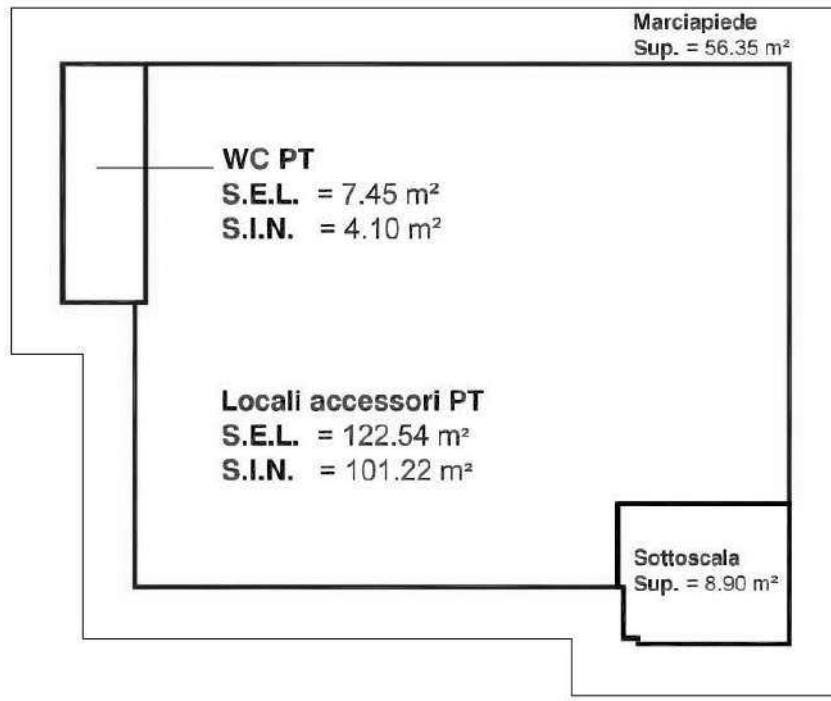
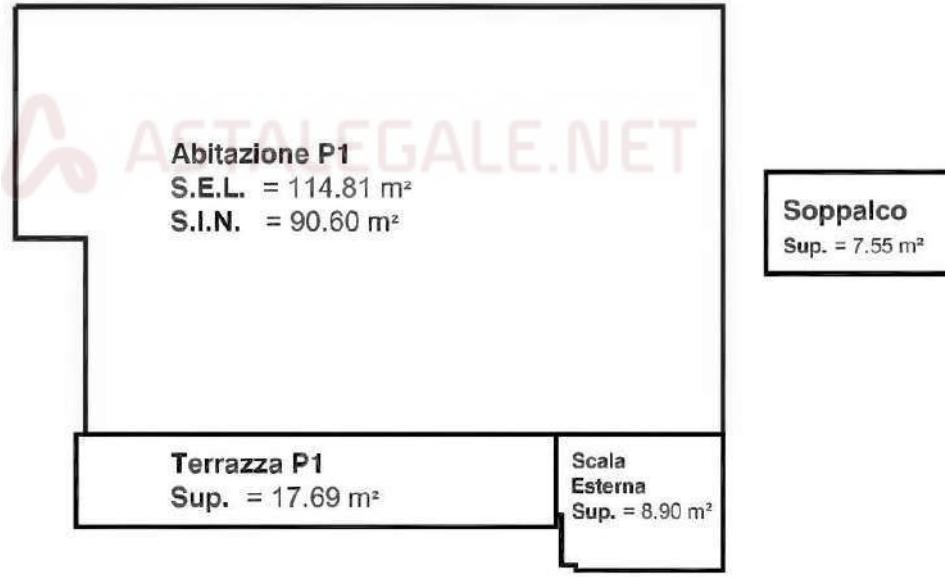
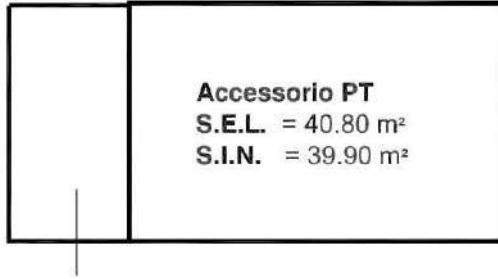
Superfici corpi di fabbrica

Sub	Piano	Destinazione d'uso	Funzione	S.E.L. m ² lordi	S.I.N. m ² utili	Coefficiente di Ragguaglio su base S.E.L.	S.C.V. m ² lordi
---	1	Abitazione	Principale	114,81	90,60	100%	114,81
		Terrazza	Ornamento	17,69	17,69	30%	5,31
		Scala esterna	Accessoria	8,90		15%	1,34
		Soppalco	Accessoria	7,55	7,55	25%	1,89
	T	Locali accessori	Accessoria	122,54	101,22	30%	36,76
		W.C.	Principale	7,45	4,10	100%	7,45
		Sottoscala	Accessoria	8,90		10%	0,89
		Marciapiede	Ornamento	56,35		10%	5,64
		Accessorio staccato – forno	Accessoria	13,00	9,80	25%	3,25
		Accessorio staccato – locale	Accessoria	40,80	39,90	30%	12,24
						TOTALE	189,57

Superficie commerciale arrotondata = **190.00 m²**

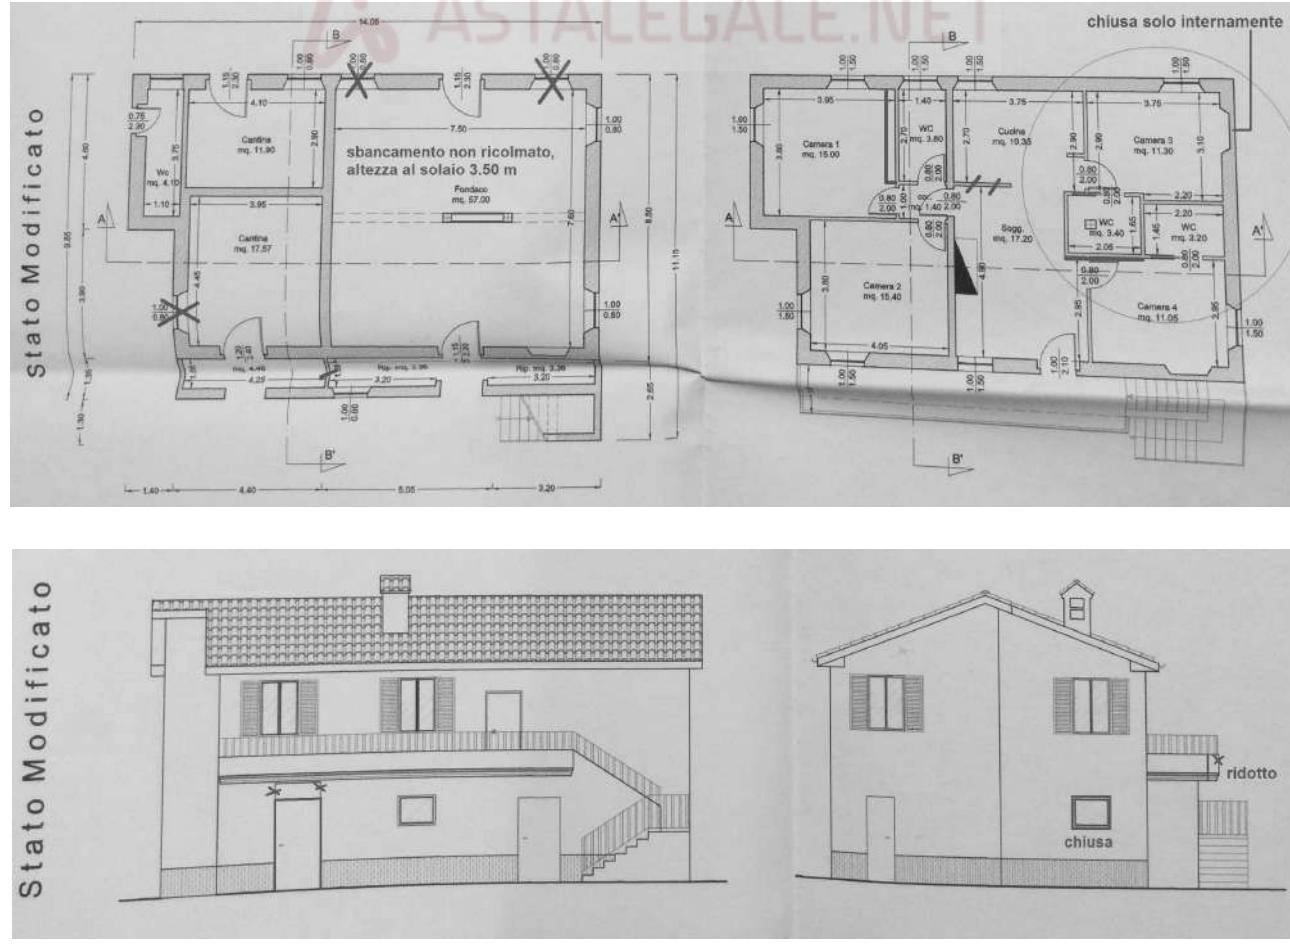
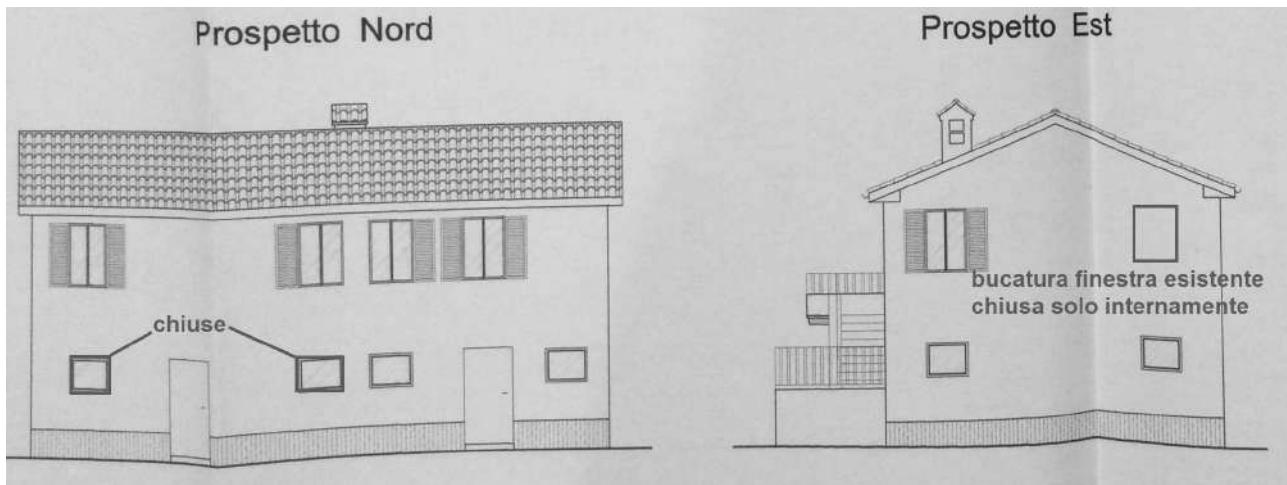
Schemi grafici indicativi delle difformità più evidenti

7. differenze dimensionali esterne, di superficie e di volumetria **rientranti nella tolleranza costruttiva del 4%** (nel caso di unità immobiliare con superficie utile tra 100 e 300 m², come in specie) con ripristino a 2.90 m delle altezze interne di cui ai punti 5 e 6.

Regolarizzazione delle difformità.

Le difformità possono essere regolarizzate come segue.

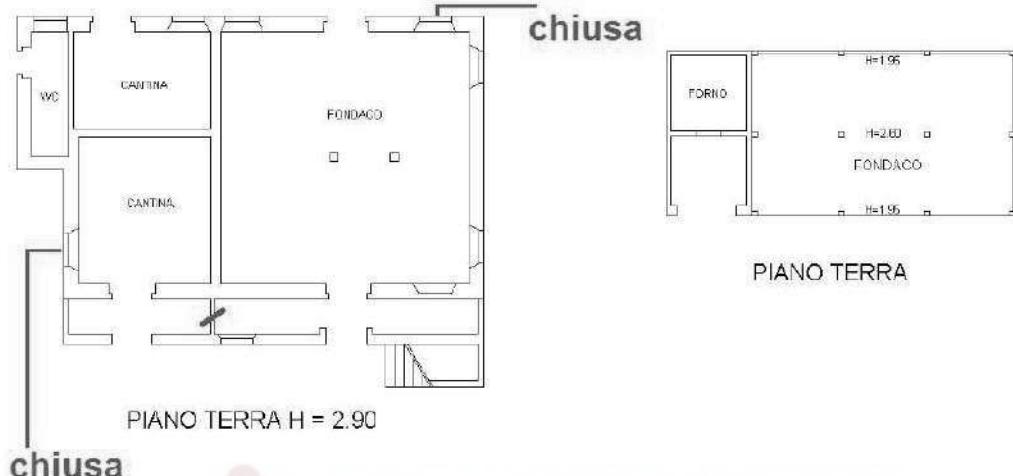
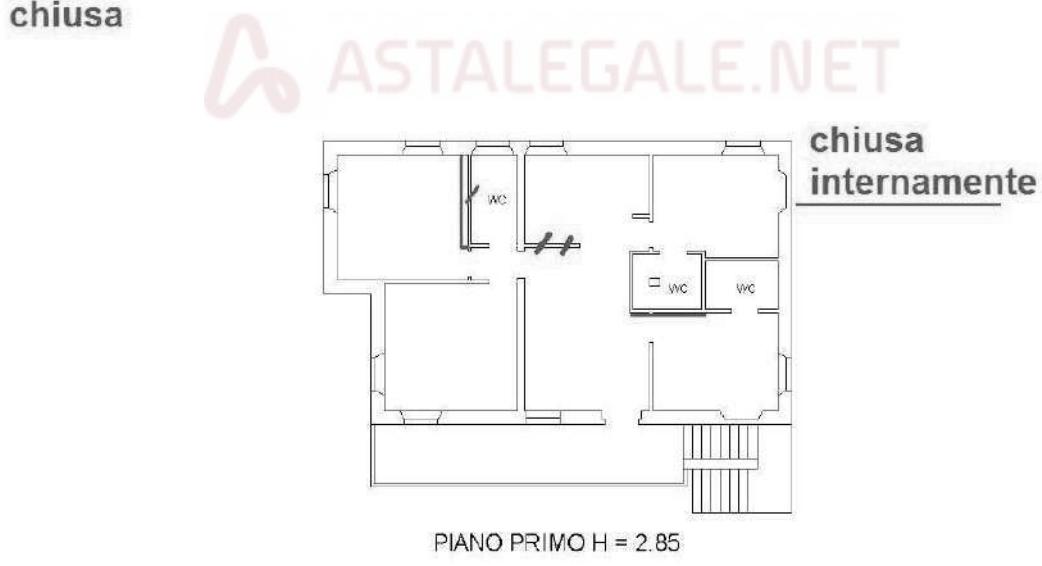
Grafico con le difformità più evidenti

Planimetria catastale non conforme allo stato dei luoghi per diversa disposizione interna (tramezzi demoliti e posizionati in maniera diversa in situ) e diversa altezze interne dell'accessorio.

Regolarizzazione delle difformità.

Difformità regolarizzabili con variazione catastale - pacchetto DOCFA, D.M. 701/94 con redazione di nuova planimetria, nel rispetto della previa regolarizzazione edilizia.
